ЂУРИНЕ ЋЕЛИЈЕ НА РУДНИКУ: АРХЕОЛОШКИ И КОНЗЕРВАТОРСКИ РАДОВИ 2013–2023. ГОДИНЕ

АПСТРАКТ: Од 2013. године на локалитету Ђурине ћелије у селу Манојловци на њанини Рудник изводе се археолошка ископавања ошатака некадашњеј манастира. До сада су истражени црква, конак који се налазио непосредно уз цркву са јужне стране и темељи мањих објеката источно од цркве. У непосредној околини сведочанства, археолошка сазнања представљају полазиште у покушају да се дође до поузданијих закључака о некадашњем изледу, функцији, времену настанка и живој у манастиру који је оквирно одређен у раздобље од XV до краја XVII столећа. Упоредо са археолошким истраживањима на откривеним објектима изведени су конзерваторски радови. Зидови цркве и очувани делови средњовековној живојиса у њеној унутрашњости конзервирани су до 2020. године. Нова фаза у конзерваторским радовима отпочела је 2023. године и односи се на конзервацију и презентацију конака.

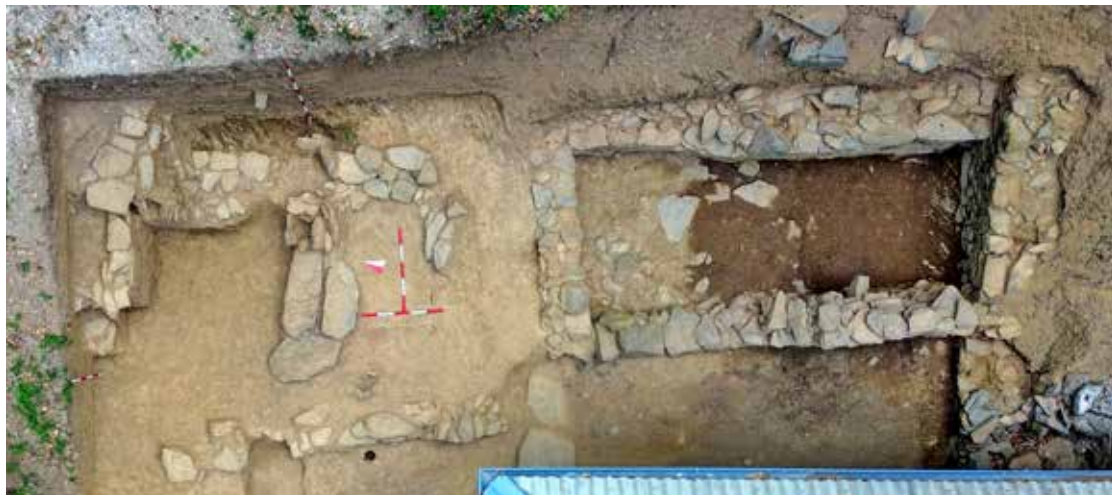
Сл. 7. Остаци грађевина источно од цркве

Питање какву је функцију имао објекат (или објекти) чији су остаци откривени на простору источно од цркве такође је остало без коначног одговора (Слика 7). Једино се у погледу датовања ових скромних темеља од камена везаног блатом, који су могли носити зидове и кров од дрвета, могу изнети одређена оквирна запажања. Наиме, грађевина, радно означена као објекат 1, подигнута је уз цркву која је већ постојала. Испод њеног пода истражен је слој са грнчаријом приписаном позносредњовековном раздобљу. На другој страни, отворено је питање до када је овај објекат био у функцији. У другој половини 17. века, када је преко његовог северног зида укопан гроб, већ је био затрпан сипаром.¹¹

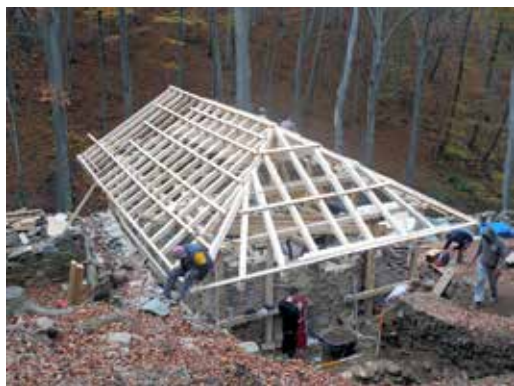
Сл. 8. Радови на покривању цркве

ступце у избушеним отворима у тлу. Након постављања конструкције стубова монтирана је кровна конструкција, а затим је кров летвисан и препокривен салонит плочама (Слика 6). Висина крова је на око 4,60 м изнад коте пода. На горњу половину вертикалне конструкције надстрешнице постављена је цирада, а на делу калкана дрвене даске у циљу спречавања атмосферских падавина у цркву и заштите зидова, али тако да се омогућава проветравање самих зидова и фресака. Израђена су и привремена дрвена врата на цркви у циљу спречавања уласка животиња и постављена инфо табла на оквир надстрешнице.

Када је Завод за заштиту споменика културе Крагујевац крајем 2015. године отпочео реализацију конзерваторско-рестаураторског пројекта, остаци цркве били су покривени фолијама постављеним на дрвене греде које се директно ослањају на зидове цркве. Радови на првој фази пројекта – изради трајније покривке за заштиту остатака цркве – отпочели су крајем октобра 2016. и завршени средином новембра исте године.¹⁸ Дрвена кровна конструкција на три воде прво је израђена у радионици, где су сви елементи обележени како би били поново монтирани на лицу места (Слика 8). Како је циљ био да се превентивна конструкција постави тако да се не израђују стопе темеља и девастира простор око цркве, у том тренутку још непотпуно истражен, одлучено је да се конструкција постави на стубове који се или ослањају на дрвене греде постављене преко темељног проширења или на багрове

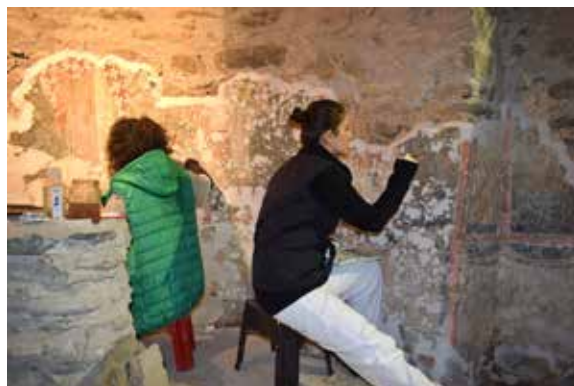
Сл. 9. Конзерваторски радови на фрескама

Након конзервације зидова, у цркви је преостала само конзервација живописа, што је урађено 2020. године (Слика 9).¹⁹ Захват је урађен у складу са принципима струке, уз употребу материјала који су реверзибилни и природни, не стварају нежељене последице по оригинал и не угрожавају његову стабилност. Изведено је детаљно инјектирање, уклањање старих опшивака који су изгубили своју примарну функцију, опшивање живописа и попуњавање лакуна кречним малтером, као и чишћење бојеног слоја од наслага прашине, чађи, соли и наноса земље. Фиксирање бојеног слоја и деградираног оригиналног малтера обављено је уз употребу нано креча. Детаљним устаљеним пробама утврђено је у којој мери и на којим местима је бојени слој нестабилан и пулверизовао и у складу са добијеним резултатима третиран је на адекватан начин. Бојени слој, након фиксирања, који се налазио испод слојева нечистоћа и соли, које су се манифестовале као тамни или светли филтери, у зависности од природе филма, чишћени су механички, коришћењем скалпела, четкица са стакленим влакнима, Моровим раствором или употребом вишаба у зависности од ситуације, док су комплетна површина зида, малтера и бојеног слоја третиран раствором бензалконијум хлорида, ради уништавања микрофлоре (Слика 10/1).

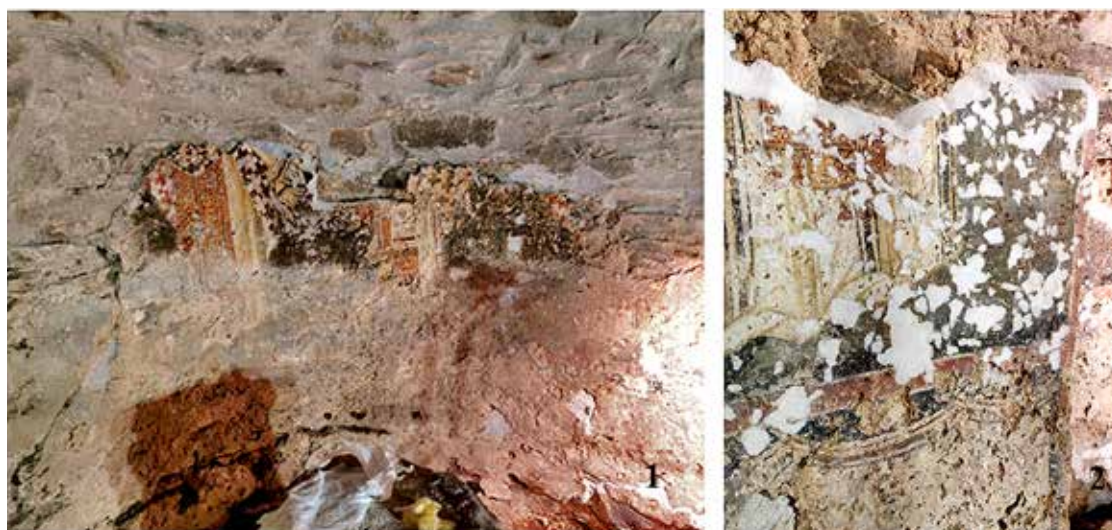
Сл. 10. Фреске у фази чишћења (1), фреске у фази постављања ретуш пломби (2)

оригиналног бојеног слоја пазећи да се не оштете ивице бојеног слоја (Слика 10/2). По свом саставу такође су класичан кречни малтер финијег агрегата.

За потребе опшивања фрагмената и оригиналног малтера коришћен је класичан кречни малтер са агрегатом одговарајуће боје. Ретуш плombe су постављане до нивоа

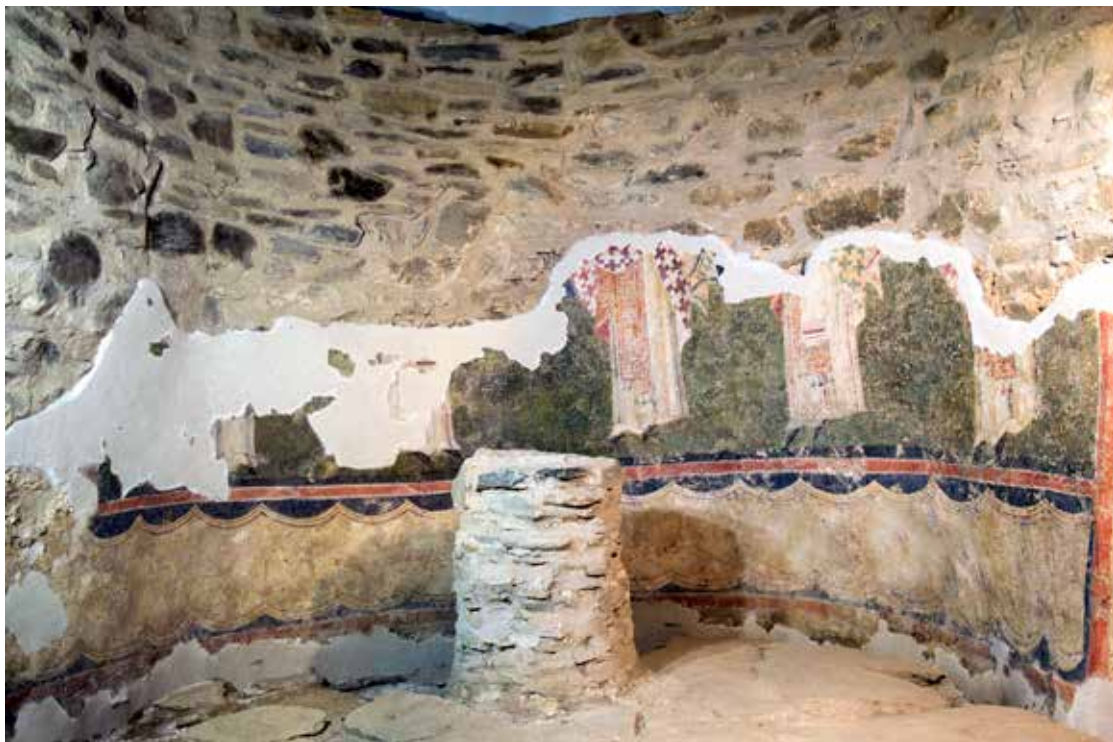
Сл. 11. Фреске у унутрашњости апсиде, после конзервације

Сликaрство на Ћуриним ћелијама захтевало је доста компликован приступ решавању количине ретуша, због разлика у нивоу очуваности бојеног слоја (Слика 11). Неки од ретуша су извођени самотонирањем у неутралном тону како плomba не би одударала од оригинала, што је случај са деловима где је околни бојени слој скоро нестао. Тамо где су површине биле са савршено очуваним бојеним слојем са јасним цртежом ретушем су спајани линија и боја да што мање одудара од оригинала како не би правила утисак оштећења без потребе.

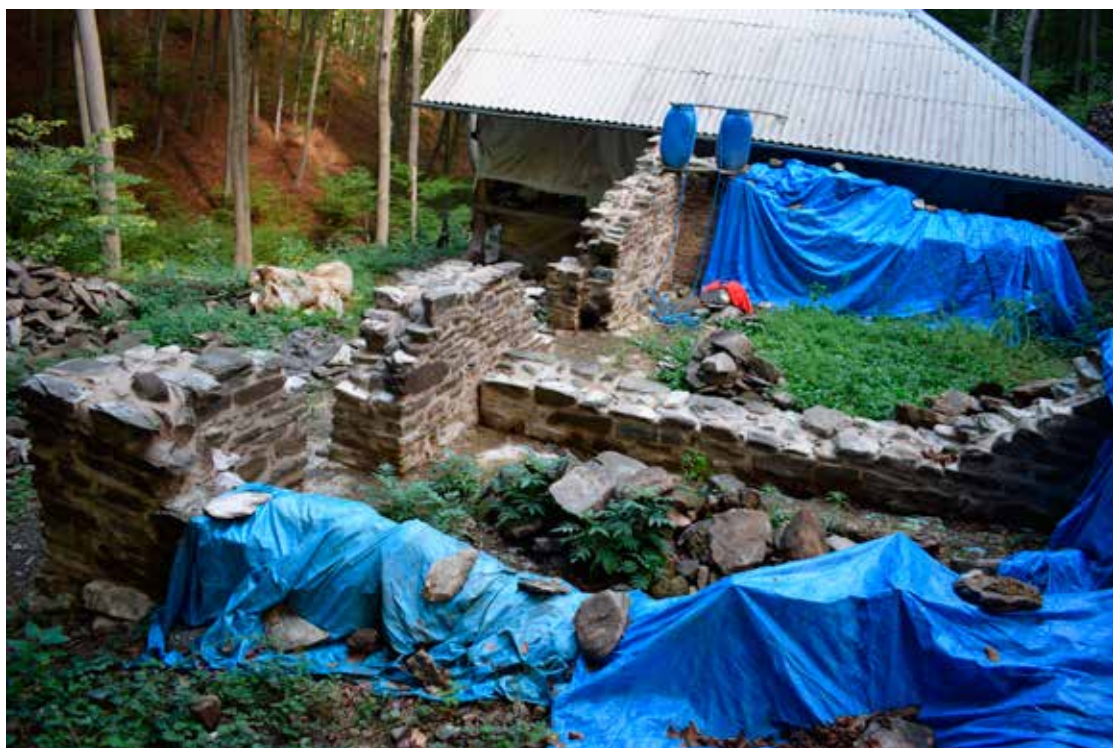
Сл. 12. Зидови конака после конзервације

Нова фаза у конзерваторским радовима на Ћуриним ћелијама отпочела је 2023. године и односи се на конзервацију и презентацију конака.²⁰ С обзиром да нису добијена средства за конзервацију читавог конака, одлучено је да се конзервира и рестаурира само предњи, западни зид и један, накнадно изграђен, унутрашњи преградни зид између две просторије у сутеренском делу (Слика 12). Прво је демонтиран нестабилан камен и обијен је дерутни дерс. Како преградни зид лежи на земљи и нема темеља, постојала је дилема да се пре презиђивања тог зида изради темељна АБ греда, јер би се у супротном зид срушио услед сопствене тежине. Узевши у обзир да преградни зид, дебљине око 0,77 м, није повезан са ободним зидовима и да је највероватније израђен у некој каснијој фази, одлучено је да се он само презентује до висине од максимум 0,60 м, односно докле је безбедно президати га без темеља. Током ових радова рестаурирана је десна страна улаза у сутеренску просторију која се обрушила мало након што је конак откривен. Рестаурација

је рађена на основу сачуваног узора са леве стране. Делови предњег зида су, осим што су рестаурирани, делимично надзидани како би се боље презентовао конак. Врхови зидова, тј. круне зида президане су нешто јачим малтером него доњи делови. Након презиђивања и надзиђивања све обијене фуге су поново фуговане, а остављен је изворни дерс који је био у добром стању. Материјал за презиђивање и фуговање је кречни малтер (хидраулички креч NHL5 са додатком малтера за одливке Belit, све без цемента, произвођача ROFIX), као и на зидовима цркве.

Након завршетка радова, конзервирани и рестаурирани зидови нису покривени фолијама, како би се тестирао уграђени материјал и квалитет изведених радова и по потреби реаговало након презимљавања. Наставак радова на конзервацији конака планиран је за следећу годину.
